运河湾半岛生态修复工程

# 水土保持监测总结报告

建设单位：宿 迁 市 住 房 和 城 乡 建 设 局

编制单位：江 苏 依 山 工 程 咨 询 有 限 公 司

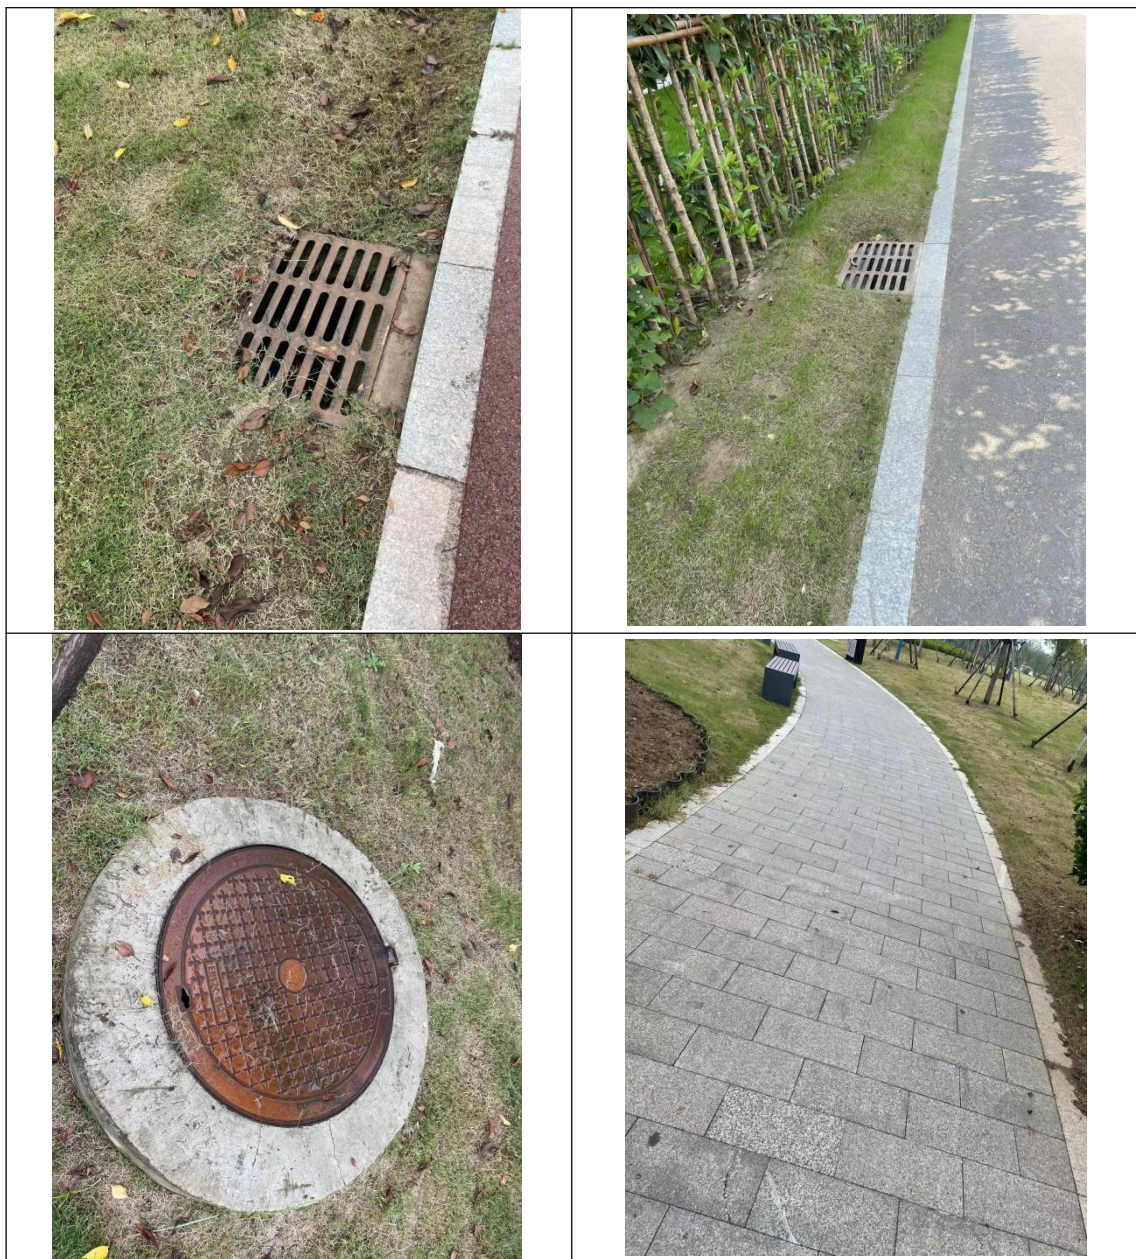
图4-1 工程措施现状（2023.10）

项目完成的水土保持工程措施防治效果见下图:

根据现场监测结果来看，项目按照水土保持方案要求落实了各项水土保持工程措施，做到了水土保持工程措施与主体工程施工推进相一致，已实施的各项工程措施能够有效的防治水土流失。

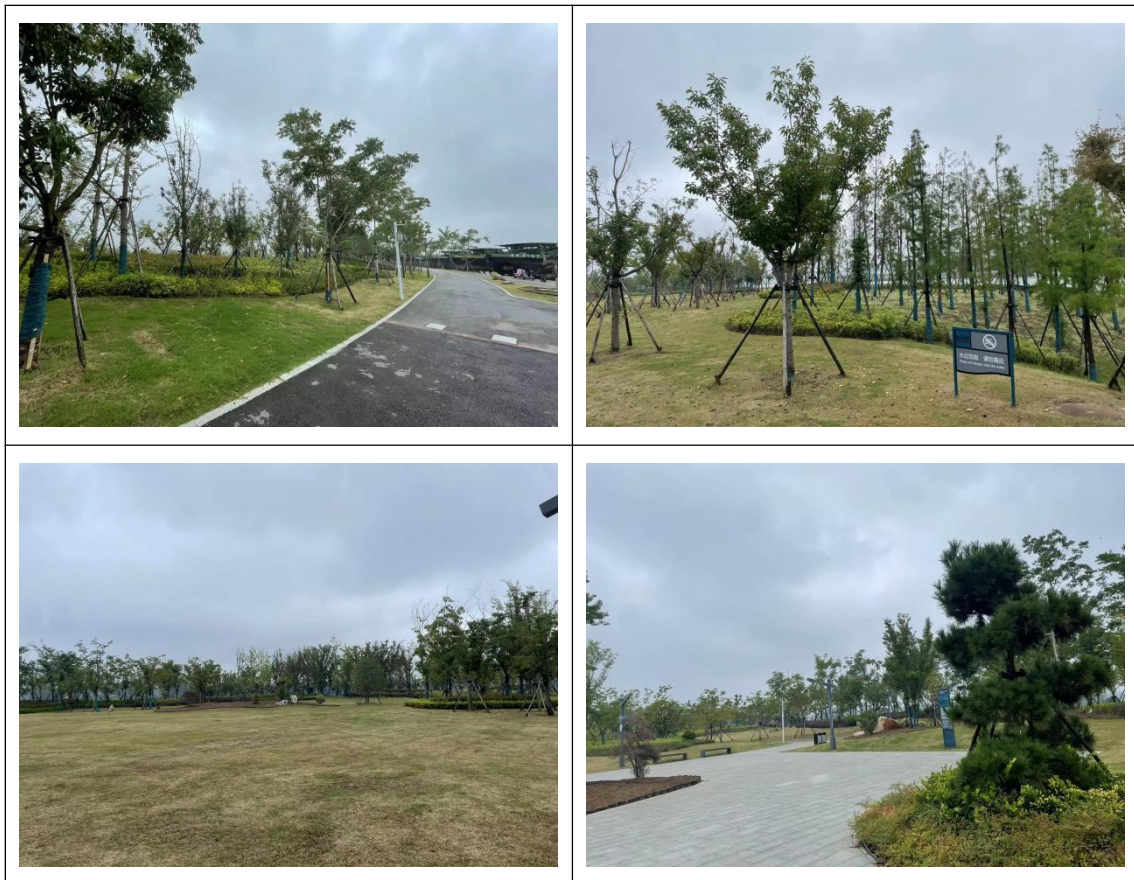
图4-2 植物措施现状（2023.10）

项目完成的水土保持植物措施防治效果见下图：
